Badegewässerprofil

Bodensee, Seecamping Bregenz

AT3420000300030040

Erscheinungsjahr 2019

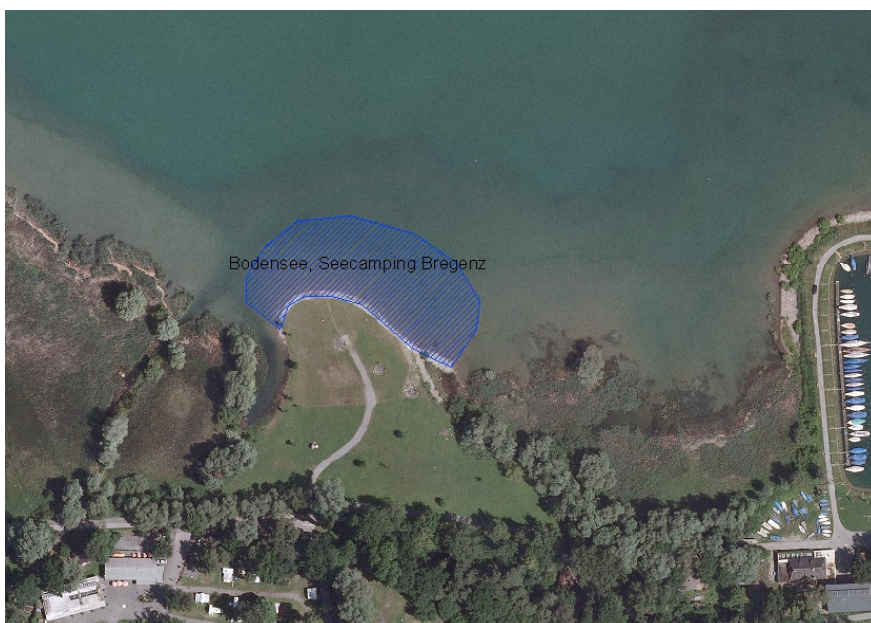
In Österreich erfolgt die Probenahme grundsätzlich im Bereich mit der größten Dichte an badenden Personen. Dieser Bereich („Badezone“) ist in der nachstehenden Karte blau schraffiert.
