Badegewässerprofil

Bodensee, Strandbad Bregenz

AT3420000300030050

erstellt gemäß Bäderhygienegesetz (BHygG), BGBl. Nr. 254/1976 zuletzt geändert durch BGBl. I Nr. 42/2012

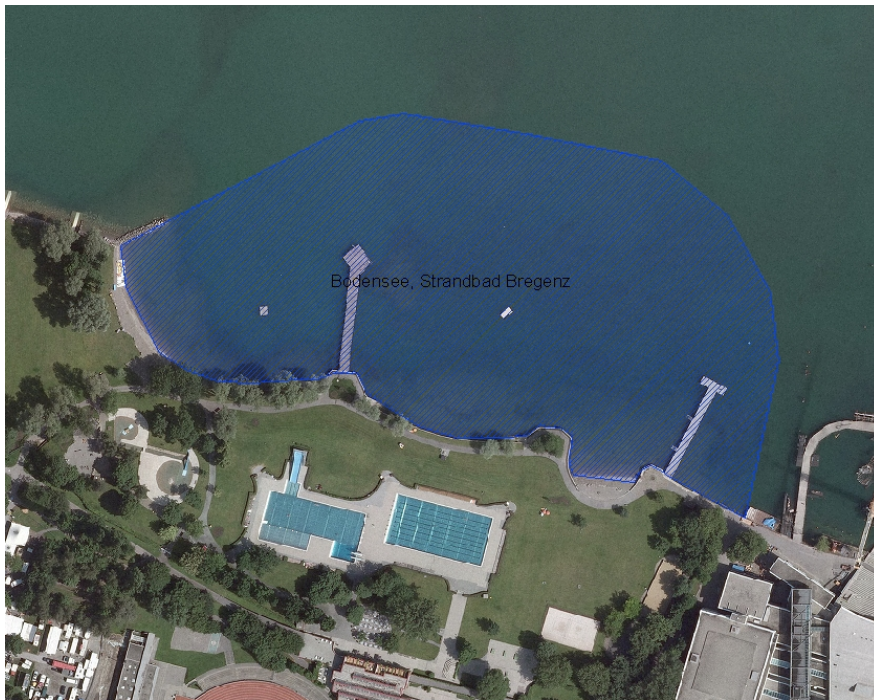
In Österreich erfolgt die Probenahme grundsätzlich im Bereich mit der größten Dichte an badenden Personen. Dieser Bereich („Badezone“) ist in der nachstehenden Karte blau schraffiert.
