Badegewässerprofil

Baggersee Paspels, Rankweil

AT3420003800020010

erstellt gemäß Bäderhygienegesetz (BHygG), BGBl. Nr. 254/1976 zuletzt geändert durch BGBl. I Nr. 42/2012

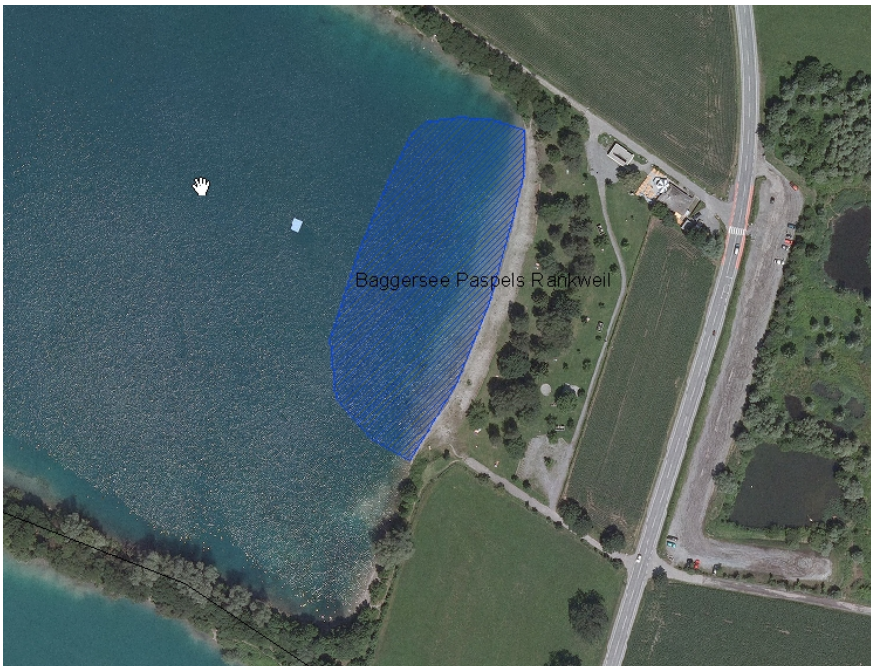
In Österreich erfolgt die Probenahme grundsätzlich im Bereich mit der größten Dichte an badenden Personen. Dieser Bereich („Badezone“) ist in der nachstehenden Karte blau schraffiert:
