Badegewässerprofil

Bodensee, Sporthafen Bregenz

AT3420000300030090

erstellt gemäß Bäderhygienegesetz (BHygG), BGBl. Nr. 254/1976 zuletzt geändert durch BGBl. I Nr. 42/2012

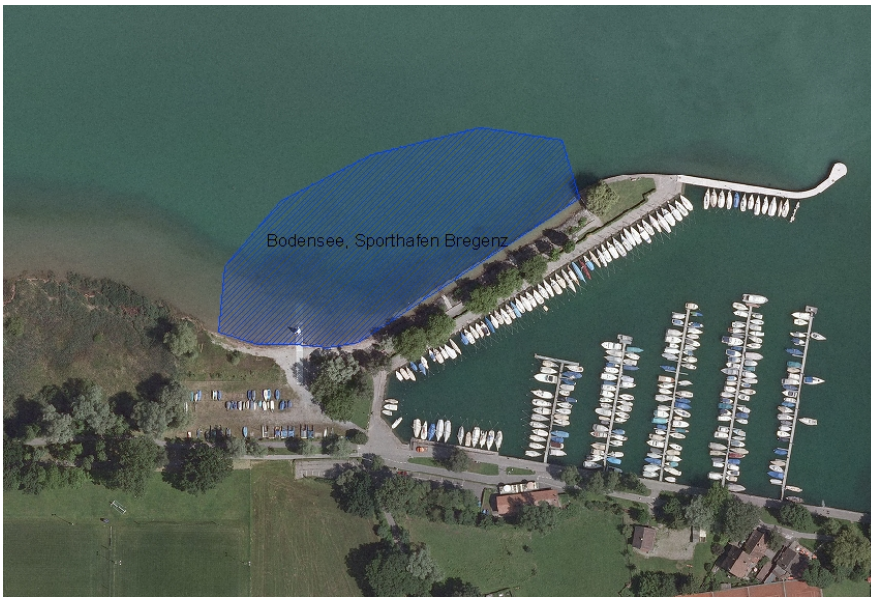
In Österreich erfolgt die Probenahme grundsätzlich im Bereich mit der größten Dichte an badenden Personen. Dieser Bereich („Badezone“) ist in der nachstehenden Karte blau schraffiert.
